UNIVERSITÉ  
Clermont  
Auvergne

# CAMPUS CENTRE-VILLE CLERMONTOIS

PRÉPROGRAMME DU SITE MITTERRAND

24 JUIN 2022

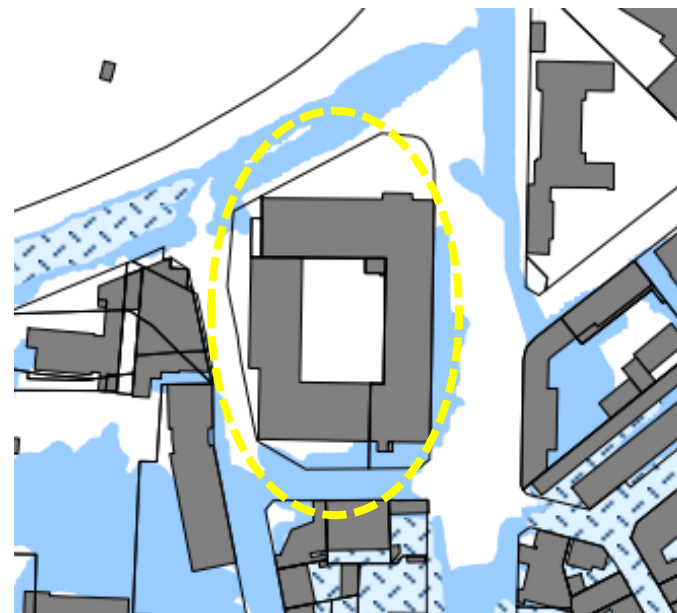
Zones inondables pour un événement d'occurrence millénaire	B
Zones inondables pour un événement d'occurrence centennale	se reporter au zonage A

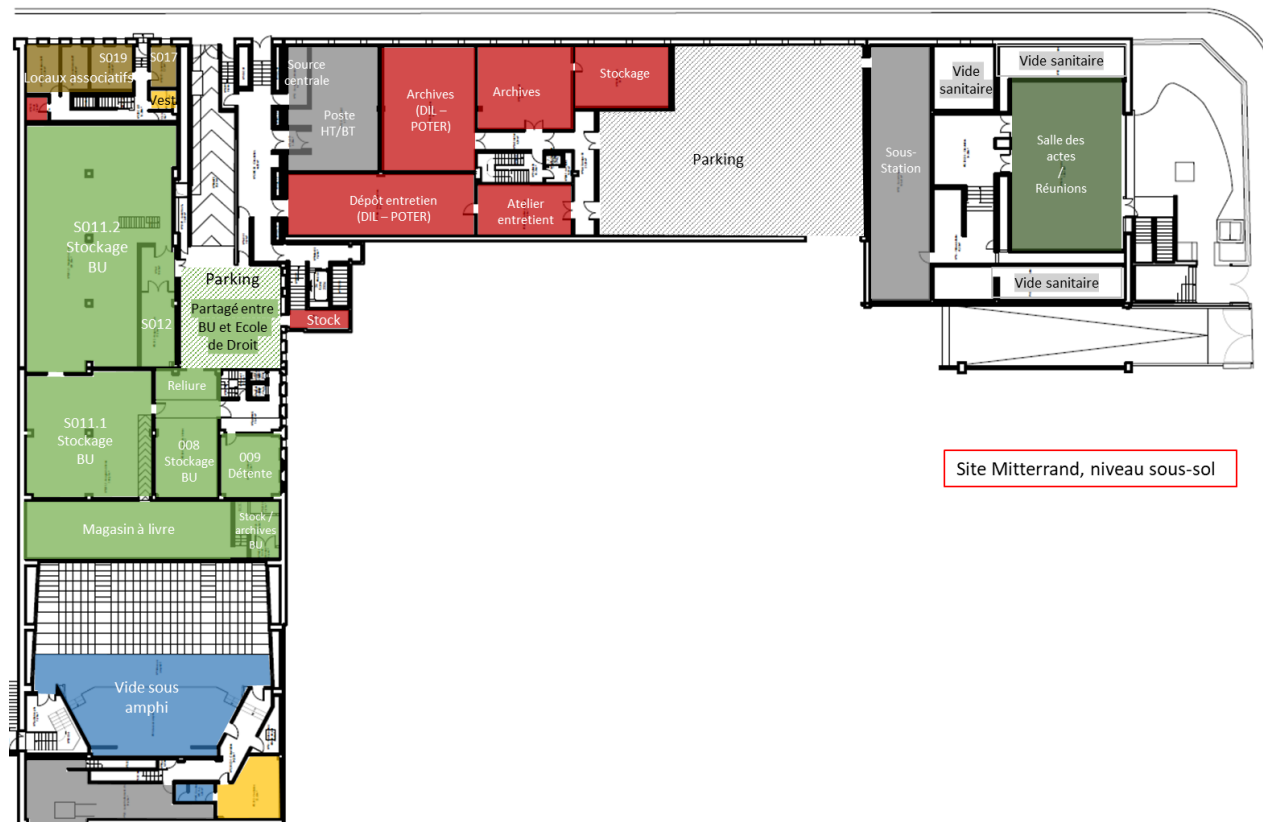
Site Mitterrand, niveau sous-sol

## Sous-sol

## USAGES EXISTANTS

- Stockage documentation
- Logistique
- Locaux associatifs
- Salle des actes

*Plan de l'existant –  
occupations actuelles*

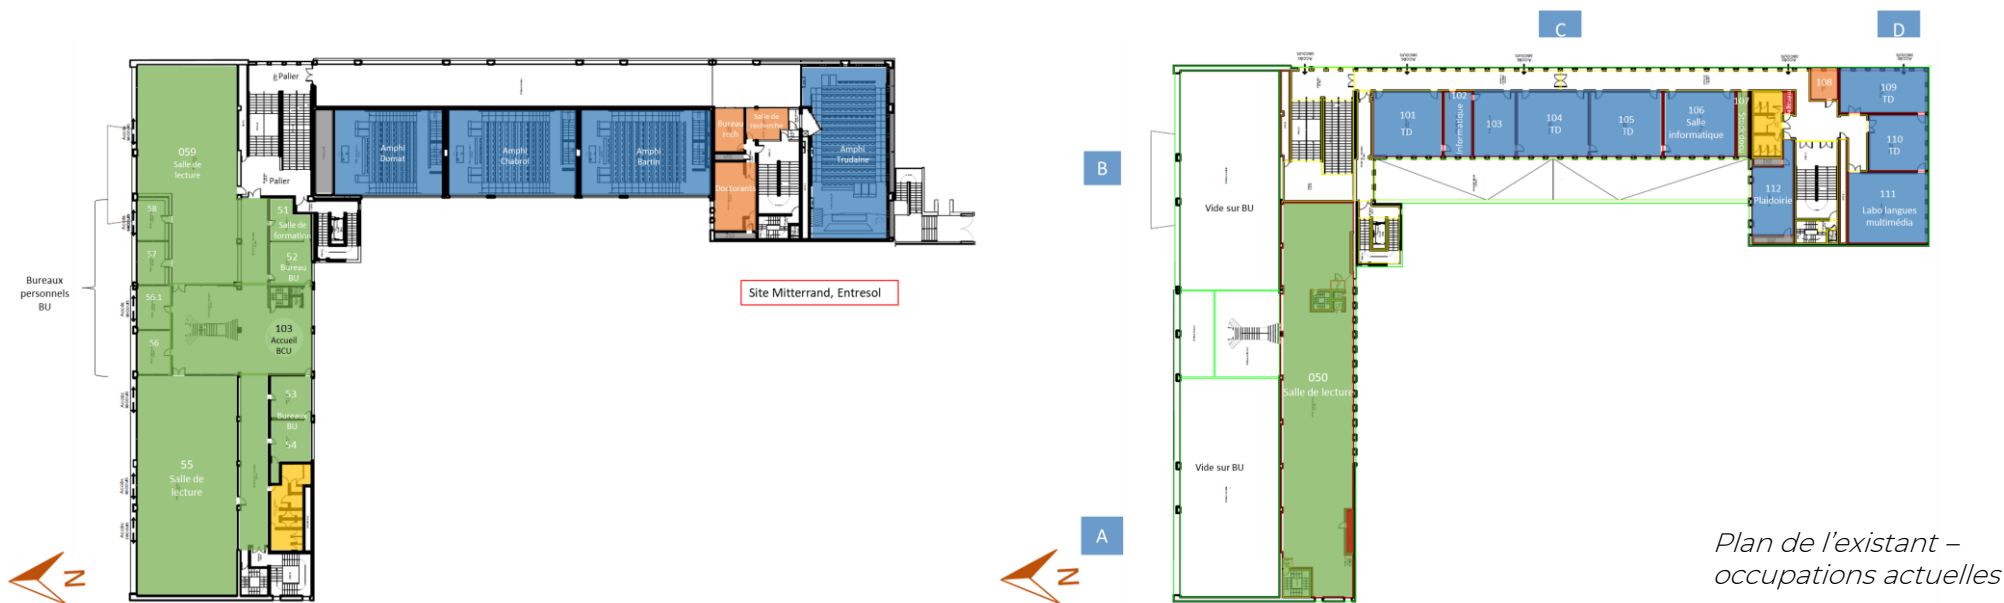
### Entresol / Niveau 1

#### USAGES EXISTANTS

- Enseignement
- Documentation
- Encadrement – Recherche

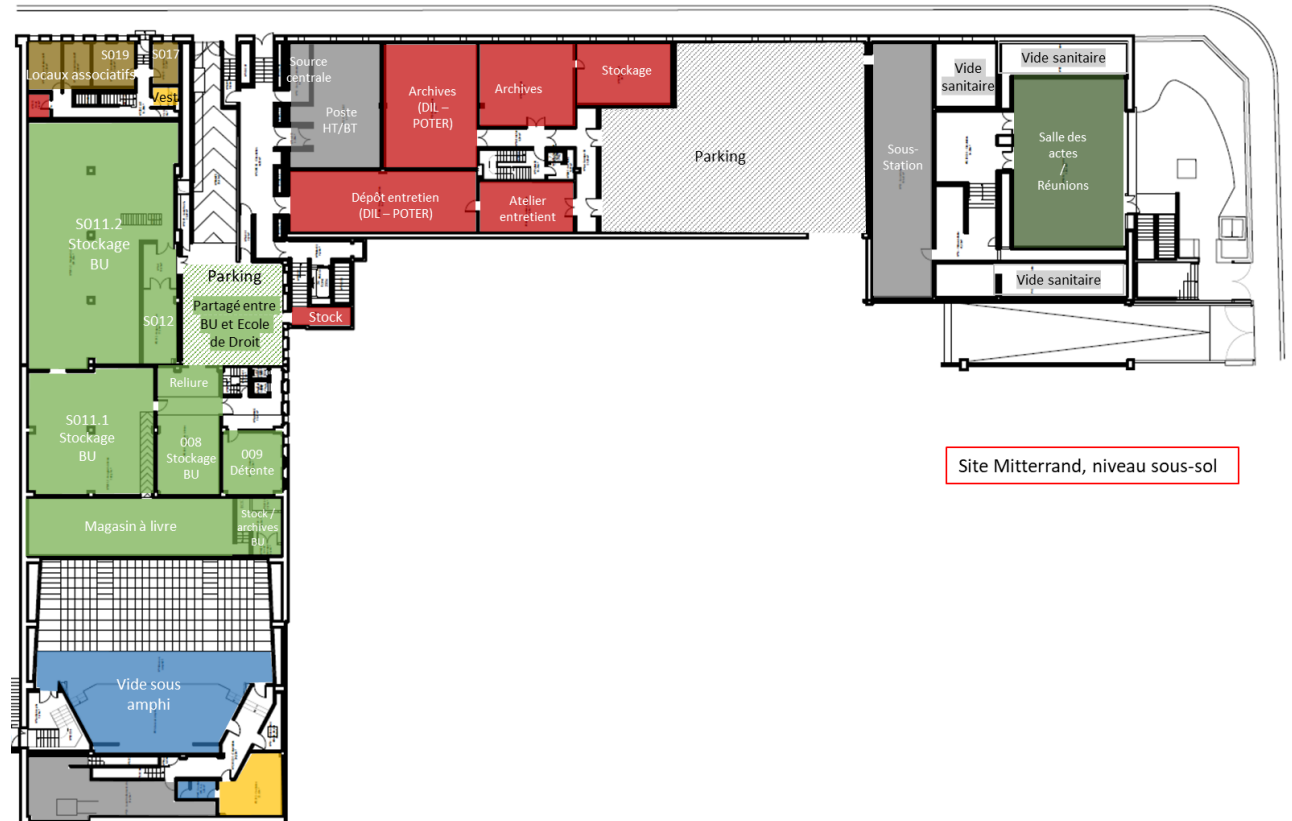
Site Mitterrand, niveau sous-sol

## Sous-sol

### USAGES PROJÉTÉS

- Fonction conservée pour documentation et logistique → **reprise des ventilations pour améliorer les conditions hygrothermique de conservation des ouvrages et des archives**
- Maintien de la salle des Actes (refaite récemment)
- Maintien des locaux associatifs en complément des espaces prévus au RDC bas – vie associative à l'échelle du Centre Ville

*Plan de l'existant –  
occupations actuelles  
inchangées*

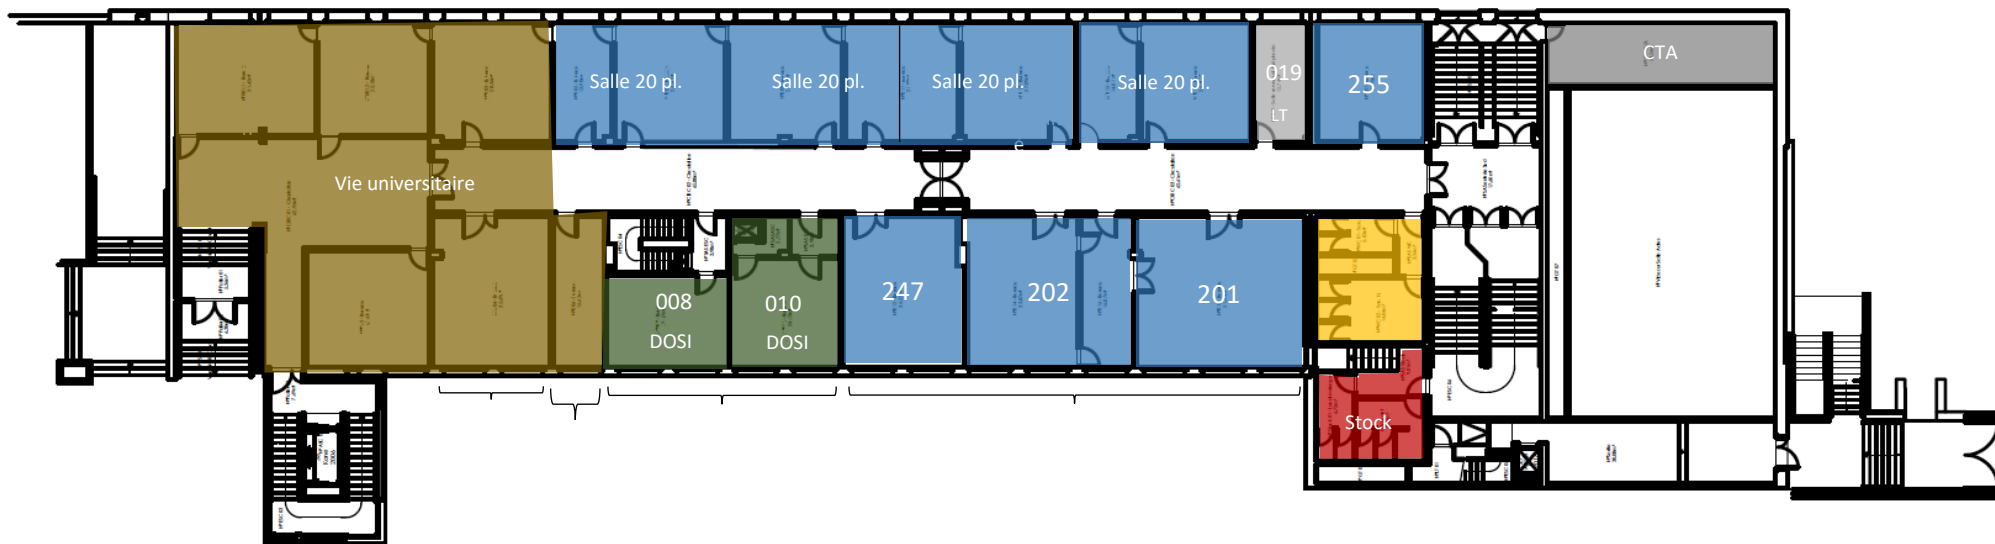
Site Mitterrand, RDC bas

RDC Bas

## USAGES PROJÉTÉS

- Vie de campus + Enseignement

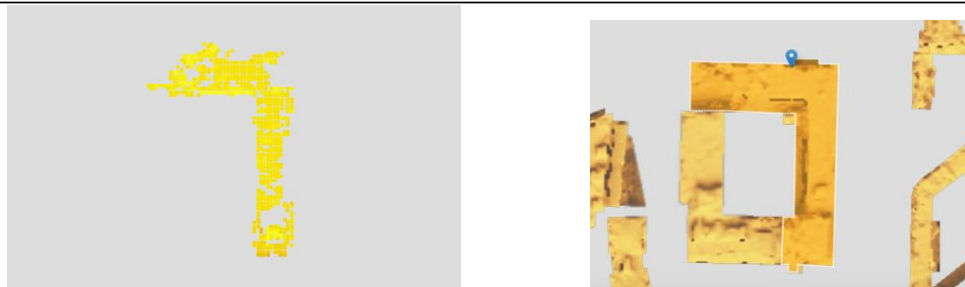
Toiture terrasse importante permettant d'envisager la production d'électricité par panneaux photovoltaïques. La production pourra être utilisée pour réduire les consommations d'énergie dans le cadre du "Décret Tertiaire".

Production annuelle envisageable en autoconsommation	Economies annuelles réalisables par production photovoltaïque
95 290 kWh/an	10 768 €
Vue du potentiel solaire d'installation photovoltaïque sur la toiture terrasse du bâtiment
